# Intel Atom C2538 CPU 버그

DS2415+에 헤놀로지를 새로 세팅하거나 장비를 다시 활용하려는 경우, 가장 먼저 확인해야 할 점은 **Intel AVR54 메인보드 결함(클럭 데드 버그)**입니다.

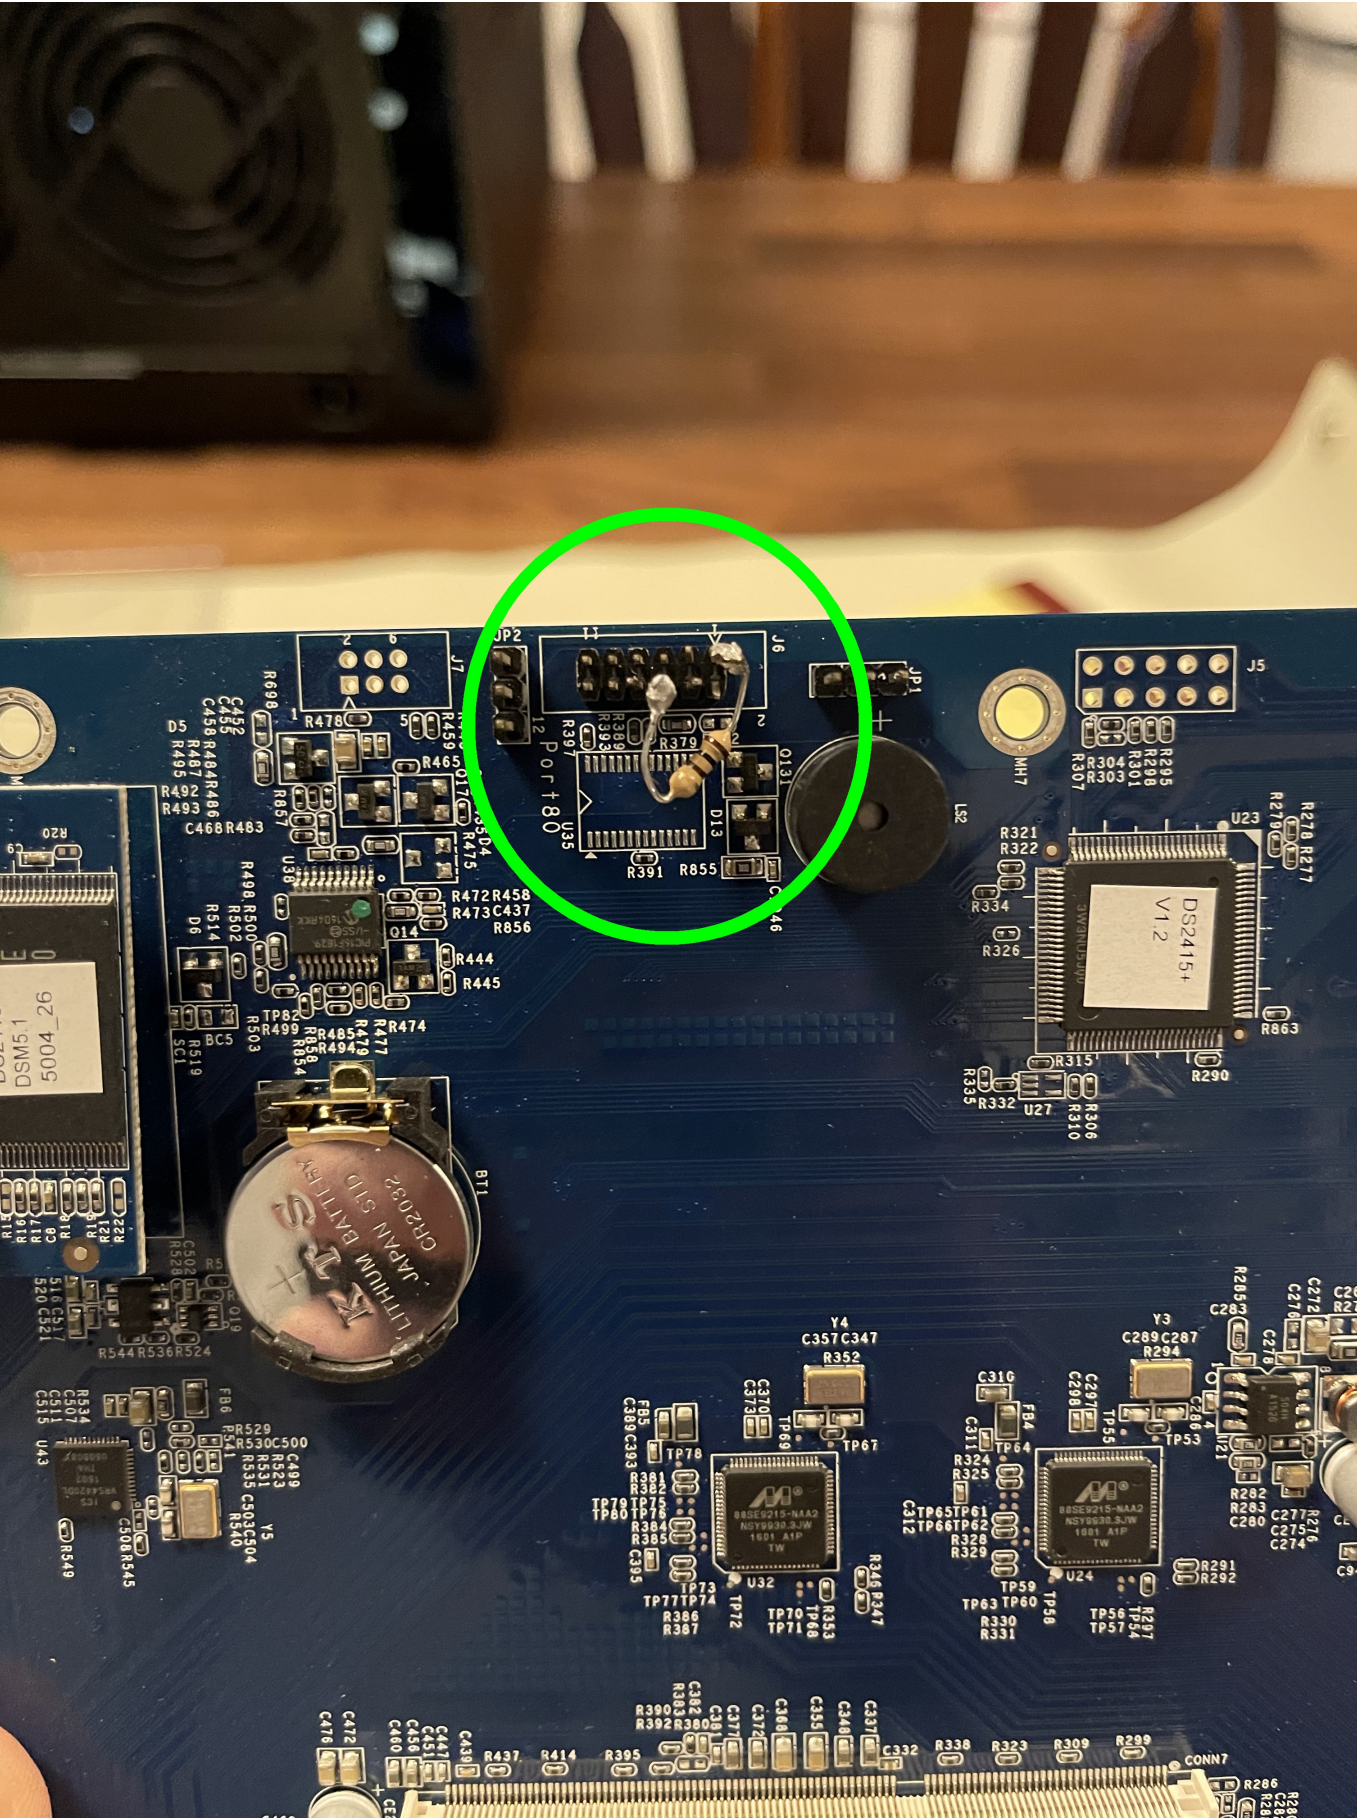
## 전면에 납땜하는 경우

- 증상: 구동 중 갑자기 전원이 꺼진 후 재부팅이 안 됨, Blue LED 전원등 깜빡임, ALERT 빨간불 깜빡임.
- 해결책: 헤놀로지 세팅 전 하드웨어가 이미 먹통이 되었거나 예방을 원한다면 메인보드 특정 위치에 100옴(Ohm) 저항을 납땜하는 100 Ohm Resistor Fix 처리를 반드시 해주어야 안정적인 사용이 가능합니다.
